Utlåtande över ÖVERLÅTELSEBESIKTNING

Kristianstad Åkerkullan 5
Vallmovägen 6, 29832 Tollarp

Namn: Anja Osson
Uppdragsnummer: 2024-272

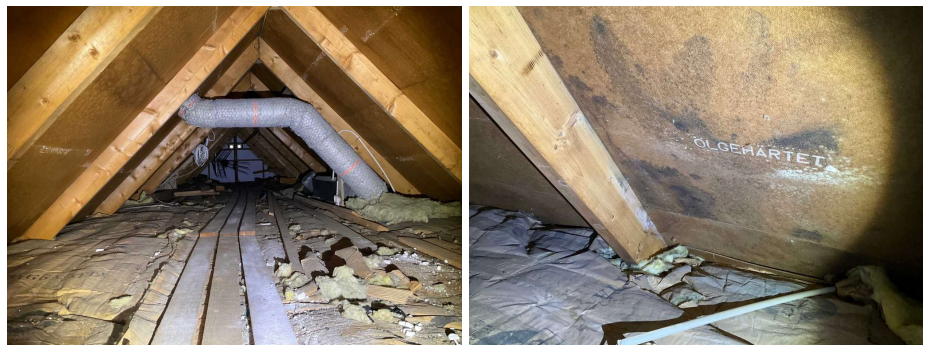
Nockvind:

Missfärgning/ mikrobiell påväxt noteras på takkonstruktionen i mycket liten omfattning.

Underlagstak är utfört av träfiberskivor vilket är vanligt förekommande sett till byggåret. Detta underlagstaket är inte vattenavvisande i någon större omfattning likt ett undertak av råspont och papp och brukar ha brister vid genomföringar, rännalar etc.

Otätt vid genomföringar.

Vid stickprovsmässig fuktindikering av takkonstruktionen noterades ingen förhöjd fuktighet.

Luftspalt upp förbi snedväggarna är ej erforderligt.

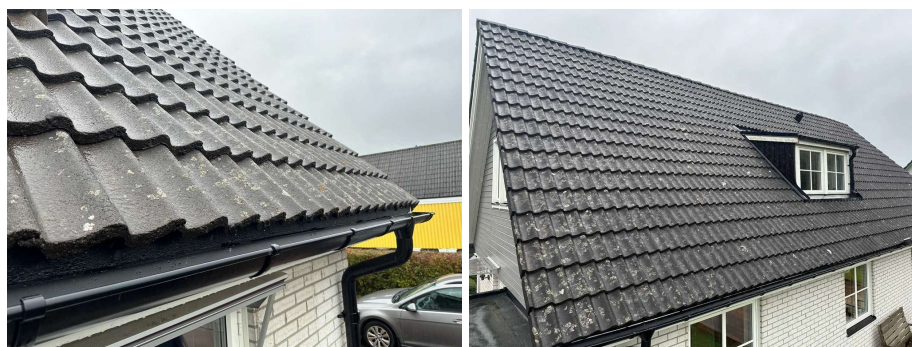
Taket är äldre och har passerat sin tekniska livslängd.

Påväxt förekommer på takbeläggningen.

På grund av den passerade livslängden samt noterade brister kan inte täthet säkerställas och risk för skada på underliggande konstruktion finns. Äldre takgenomföringar och takanslutna plåtar utför en större risk för eventuella läckage.

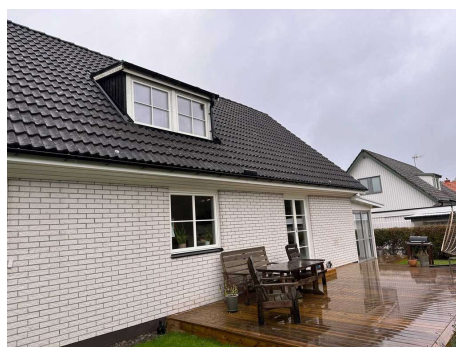
Kupans träpanel och trädetaljer har ett underhålls / målningsbehov.

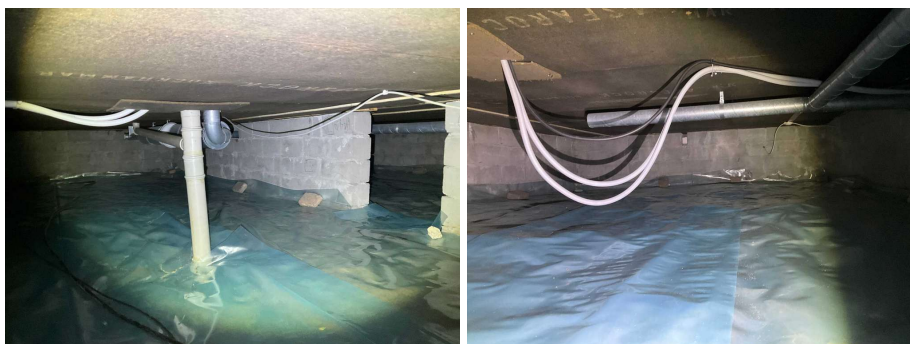
Vid stickprovsmässig fuktindikering av blindbotten noterades ingen förhöjd fuktighet.

Vattenledningar som är oisolerade noteras i utrymmet.

En krypgrund är en känslig konstruktion sett ur fuktsynpunkt, bland annat beroende på årstidsvariationer i temperatur/ luftfuktighet och fuktbelastning från marken. En krypgrund anses som en känd riskkonstruktion men är dock vanligt förekommande med hänsyn till byggår. Dock är den aktuella krypgrunden utrustad med system för avfuktning vilket minskar risken för fuktrelaterade problem. Hög fuktbelastning kan leda till fukt-, mögel- och rötskador.
